การไฟฟ้าส่วนภูมิภาค PROVICIAL ELECTRICITY AUTHORITY	รายงานการตรวจสอบระบบไฟฟ้า ด้วยกล้องถ่ายภาพความร้อน					วันที่ตรวจสอบ 02 / 02 / 2567
	กลุ่มอุปกรณ์: จุดร้อนในระบบจำหน่าย (D-HS)					ZPM4 4006716341
กฟผ. <u>กฟภ.กาญจนบุรี</u> สถานีไฟฟ้า <u>กาญจนบุรี (KCA)</u> ระบบ <u>22KV</u> วงจร <u>02VB01</u> จาก <u>KCA07S-01</u> ถึง <u>KCA07S-06</u> ระยะทาง (วงจร-กม.) <u>0.13</u>

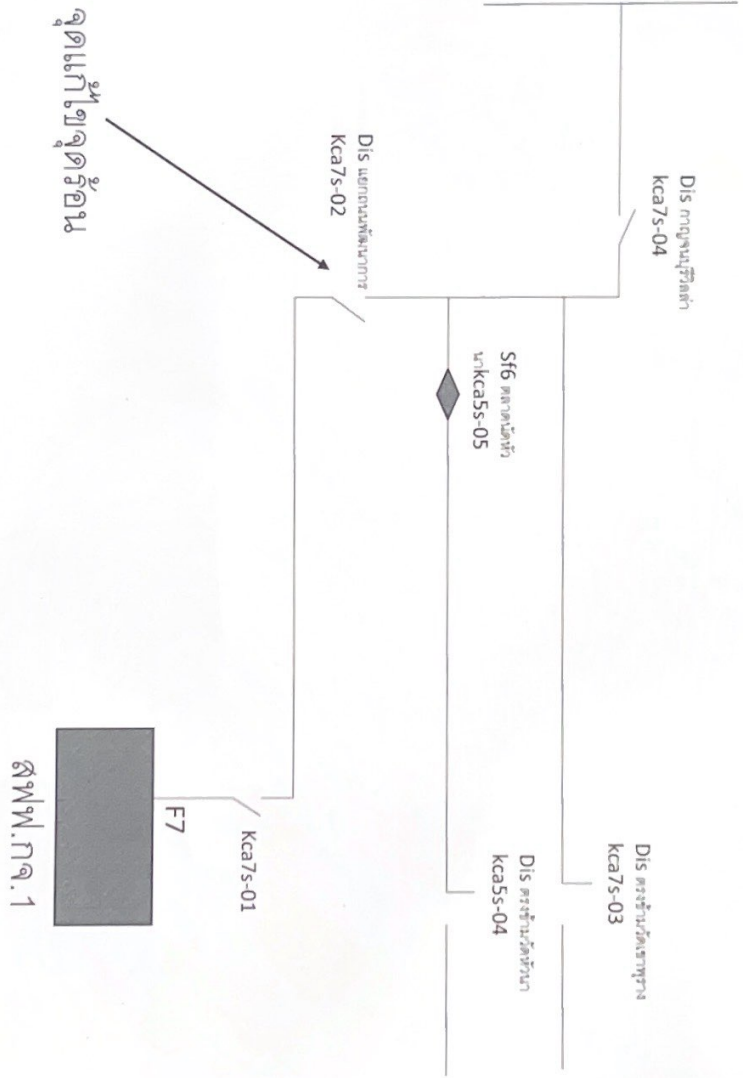
ภาพที่ 1 ก่อนการแก้ไข (ภาพจริง)		ภาพที่ 1 ก่อนการแก้ไข (ภาพถ่ายความร้อน)				
รายละเอียดผลการตรวจสอบ						
หมายเหตุ / สถานี	Dis KCA7S-02				PatrolMan	นายพล เรืองฤ
จุดร้อนที่ตรวจสอบพบ	ตำแหน่ง จุดร้อน	เฟส	Actual (°C)	Reference (°C)	Temp Rise (°C)	ระดับความรุนแรง

1. หน้าสัมผัสของชุดสวิตช์ด้าน Fixed Contact (D-HS-26)	Disconnecting Switch	B	44.10	0.00	44.10	แย่มาก (Bad)
ข้อแนะนำในการแก้ไข	Dis KCA7S-02					
การดำเนินการ	-					
วิธีการแก้ไข	Contact Resistance (μΩ)		Temp (°C)		ZPM2	ผู้ดำเนินการ
	ก่อนแก้ไข	หลังแก้ไข	ก่อนแก้ไข	หลังแก้ไข

1.	0.00	0.00	44.10	0.00		นายพล เรืองฤ

Hotline 24 ก.พ. 67 KCA 7S-02 r
