ด้วยการไฟฟ้า กบข.(ก3) จะขอตัดไฟเพื่อปฏิบัติงานเปลี่ยนแฉลัมป์ยึดสาย 115kV Underground Cable ที่ชำรุดผุพัง ที่สถานีไฟฟ้า  
อ้อมใหญ่ 2 และ สถานีไฟฟ้าบางปลา ตามแผนผังส่งเขปแนบ จำนวน 1 แผน ดังนี้

จาก กบส. ถึง กบข.(ก.3), กปน.(ก.3)  
เลขที่ กบส.(จค.) ๑๒๓/๒๕๖๗ วันที่ ๒ พ.ค. ๒๕๖๗  
เรื่อง แจ้งแผนดำเนินการเปลี่ยนแคลัมป์ยึดสาย 115 kV Underground Cable โลင်းสถานีไฟฟ้าอ้อมใหญ่ 2, สถานีไฟฟ้าบางปลา เขต กฟภ.3

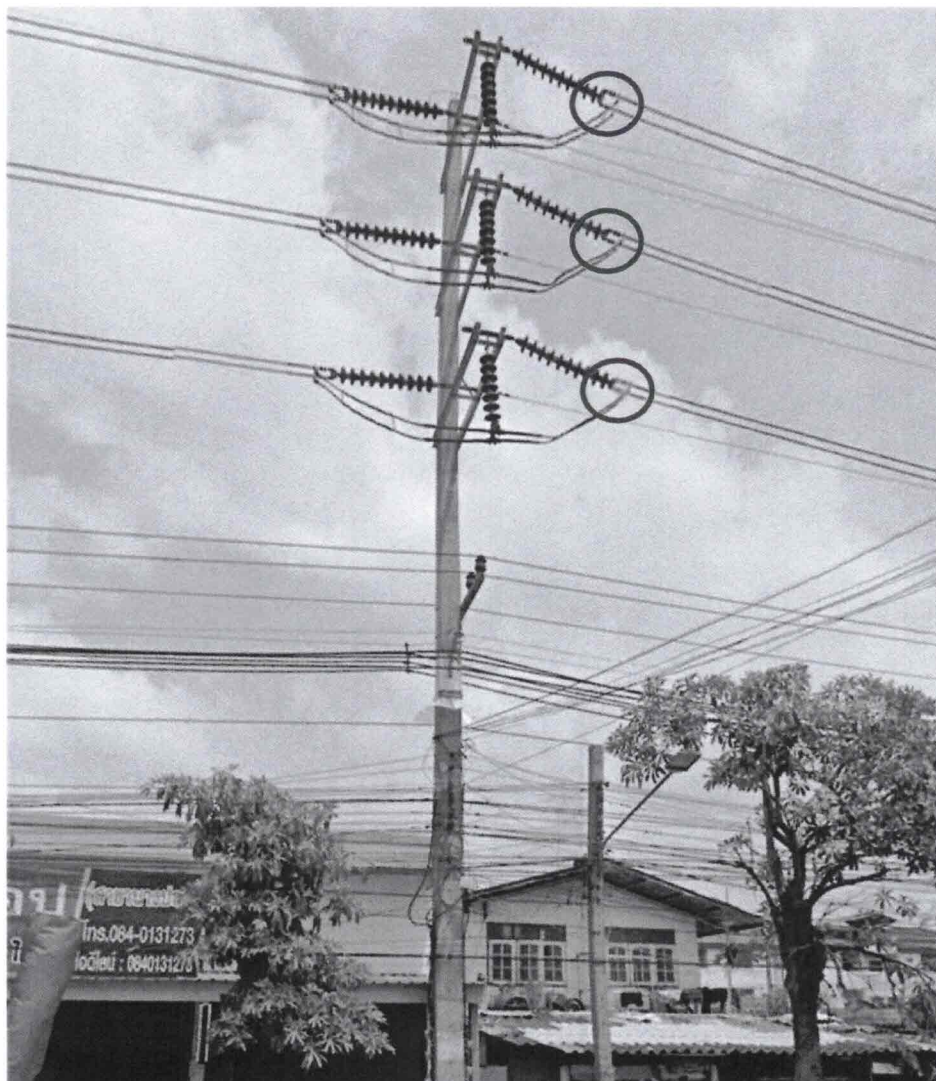
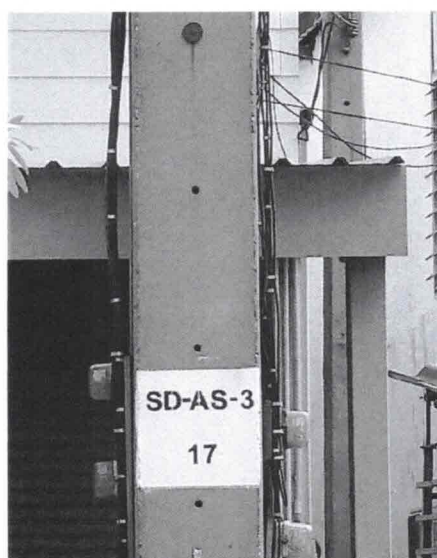
จุดปลดในระบบสายส่งเสารหัส SD-AS-3 ต้นที่ 17 สำหรับเปลี่ยนแคลมป์ยึดสาย 115 KV  
Underground Cable สถานีบางปลา วงจร BAL 3YB-01

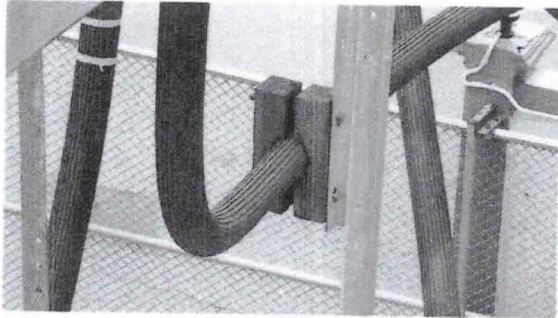
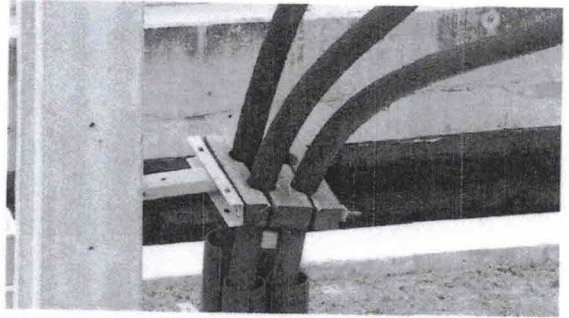
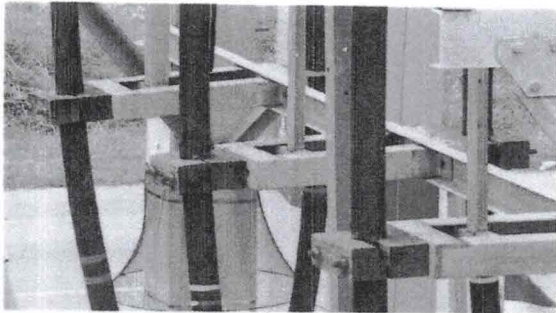
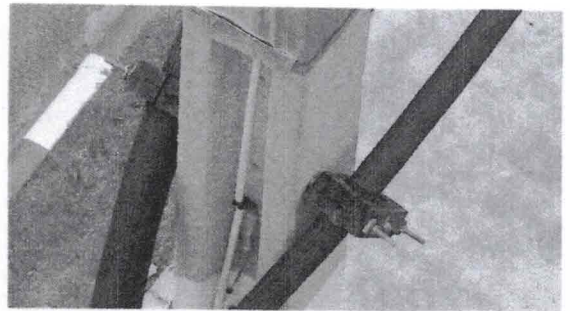
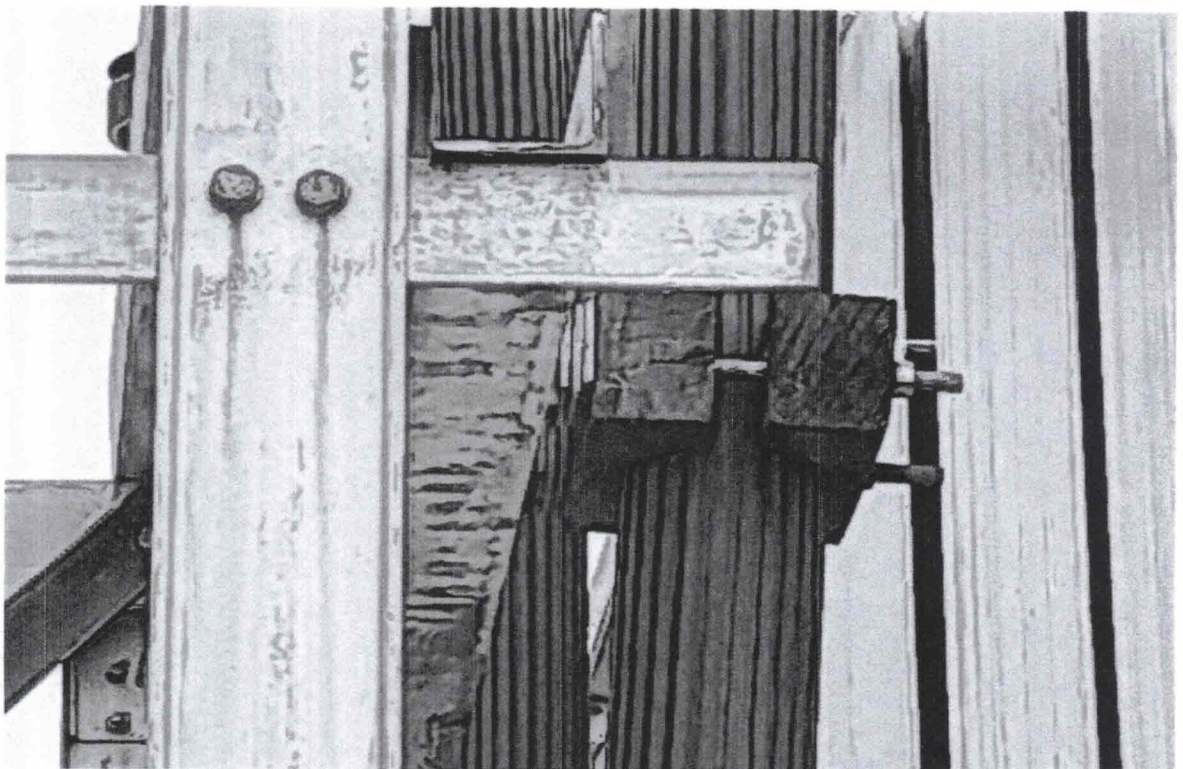
ด้วย กบส. มีแผนดำเนินการเปลี่ยนแคลัมป์ยึดสาย 115 kV Underground Cable ที่เกิดการผุกร่อน และแตกหักของแคลัมป์ไม้ จากวัสดุไม้เป็นวัสดุเรซิน ที่สถานีไฟฟ้าอ้อมใหญ่ 2 จำนวน 4 วงจร ต้น UG วงจร 2YB-01, 3YB-01 และที่หม้อแปลง 115 kV TP1 วงจร 1YB-01, TP2 วงจร 4YB-01 และสถานีไฟฟ้าบางปลา จำนวน 4 วงจร ที่ต้น UG วงจร 2YB-01, 3YB-01 และที่หม้อแปลง 115 kV TP1 วงจร 1YB-01, TP2 วงจร 4YB-01 (ภาพประกอบแนบท้าย) ซึ่งการชำรุดดังกล่าวหากปล่อยไว้นาน น้ำหนักของสายเคเบิลมีผลทำให้เกิดการตึงรั้งที่หัวเคเบิล อาจส่งผลให้หัวเคเบิลเกิดการชำรุดแบบฉับพลัน และเกิดความเสียหายกับอุปกรณ์ข้างเคียงได้

สภาพแคล้มป์ไม้ที่เกิดการผุกร่อน และแตกหักของแคล้มป์ไม้  
สถานีไฟฟ้าอ้อมใหญ่ 2

โดย ผจก.กบส. กำหนดแผนดับไฟเข้าดำเนินการเปลี่ยนแคลัมป์ยึดสาย 115 kV Underground Cable สถานีไฟฟ้าอ้อมใหญ่ 2 จำนวน 4 วงจร และสถานีไฟฟ้าบางปลา จำนวน 4 วงจร ระหว่างวันที่ 31 พฤษภาคม ถึง 9 มิถุนายน 2567 (รายละเอียดตามเอกสารแนบ)

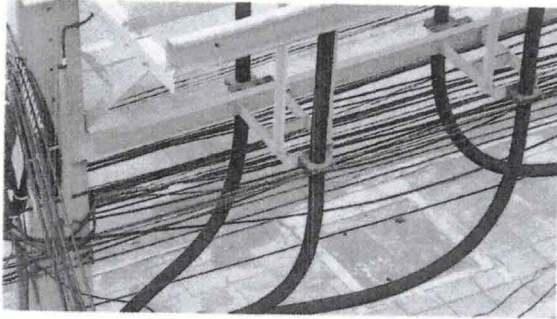
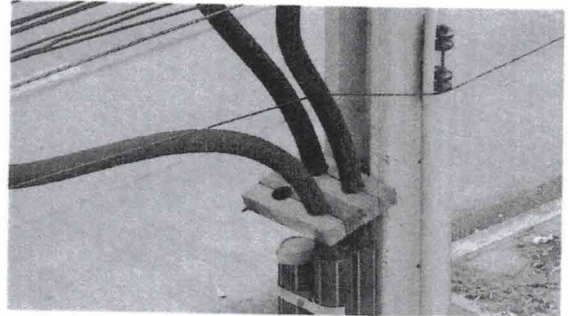
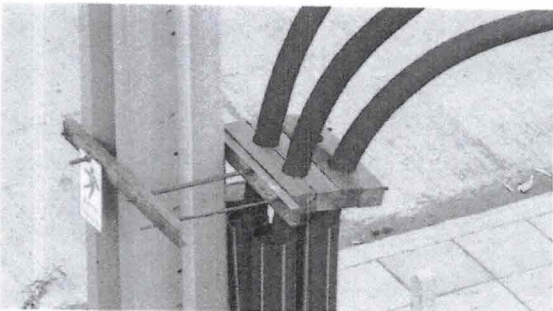
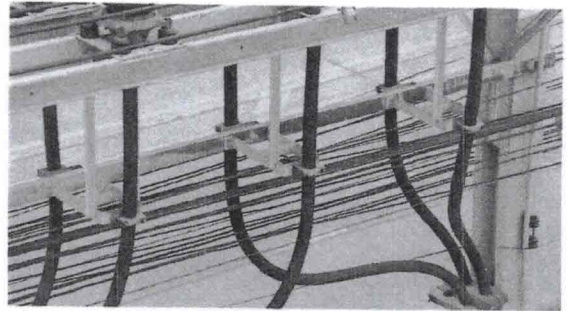
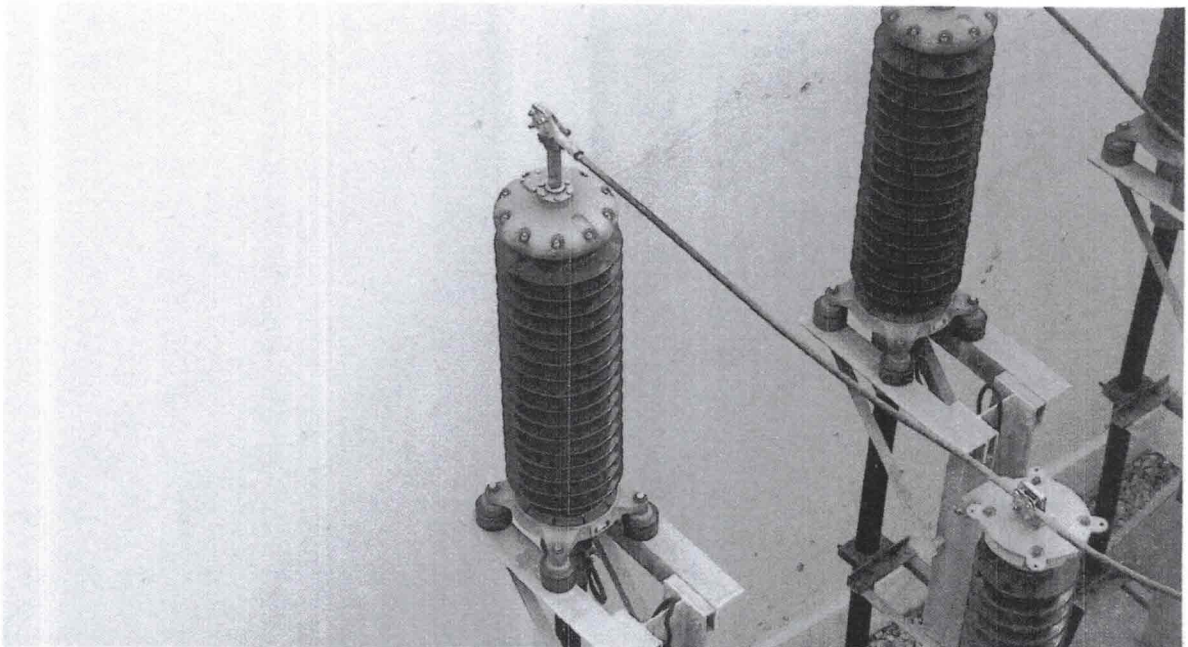
สภาพแคล้มป์ไม้ที่เกิดการผุกร่อน และแตกหักของแคล้มป์ไม้  
สถานีไฟฟ้าบางปลา
